Fiche de recensement

Repère de crue : SAINT-MARTIN-D'ARDECHE - crue du 22/09/1890

Code du repère : **SMTA_S02_1890**

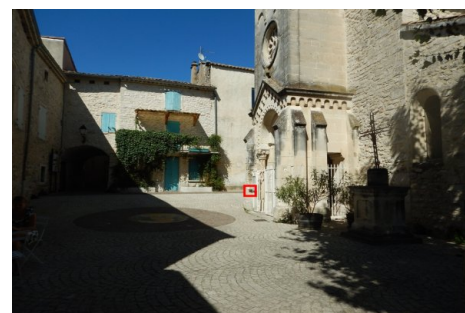
- Adresse : Place de l'église
- Commune : SAINT-MARTIN-D'ARDECHE
- Détail de l'emplacement : Près du pilier à gauche de l'entrée de l'église
- Coordonnées Lambert 93 (mètres) : 824917,4 / 6357092,4
- Cours d'eau : ARDECHE / rive G

Localisation du repère - vue d'ensemble.
Prise de vue : Août 2014 - Ardèche Claire

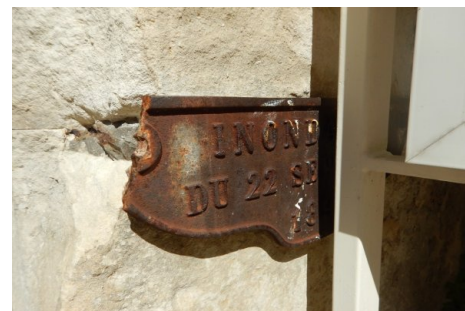
- Matérialisation du repère : Plaque en fonte
- Support : Église
- Etat de conservation : Moyen
- Date de la crue : 22/09/1890
- Niveau atteint par la crue (mètres NGF*) : 53,66
- Hauteur par rapport au sol (mètres) : 1,03

Zoom sur le repère de crue.
Prise de vue : Août 2014 - Ardèche Claire
