Fiche de recensement

Repère de crue : SAINT-MARTIN-D'ARDECHE - crue du 22/09/1890

Code du repère : **SMTA_S02_1890**

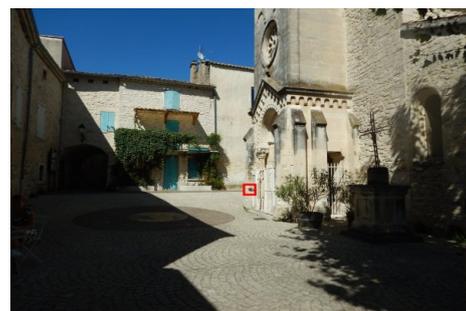
Localisation du repère - vue d'ensemble.
Prise de vue : Août 2014 - Ardèche Claire

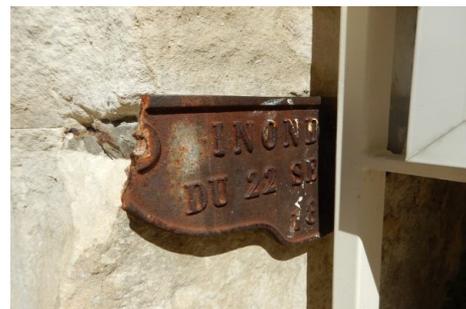
- Matérialisation du repère : Plaque en fonte
- Support : Église
- Etat de conservation : Moyen
- Date de la crue : 22/09/1890
- Niveau atteint par la crue (mètres NGF*) : 53,66
- Hauteur par rapport au sol (mètres) : 1,03

Zoom sur le repère de crue.
Prise de vue : Août 2014 - Ardèche Claire
