Fiche de recensement

Repère de crue : SAINT-MARTIN-D'ARDECHE - crue du 22/09/1890

Code du repère : **SMTA_S04_1890**

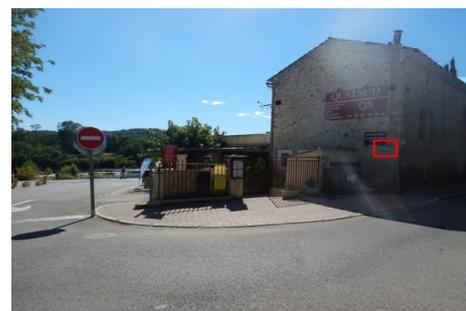
- Adresse : Croisement Rue du Moulin et Quai des Pescadous, D200
- Commune : SAINT-MARTIN-D'ARDECHE
- Détail de l'emplacement : Restaurant-chambres Quai Sud, façade est
- Coordonnées Lambert 93 (mètres) : 825210,8 / 6356958,1
- Cours d'eau : ARDECHE / rive G

Localisation du repère - vue d'ensemble.
Prise de vue : Août 2014 - Ardèche Claire

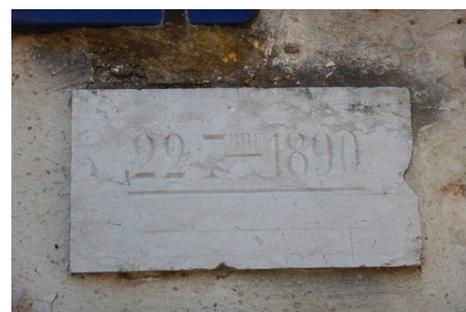
- Matérialisation du repère : Pierre gravée
- Support : Bâtiment
- Etat de conservation : Bon
- Date de la crue : 22/09/1890
- Niveau atteint par la crue (mètres NGF*) : 52,92
- Hauteur par rapport au sol (mètres) : 2,08

Zoom sur le repère de crue.
Prise de vue : Août 2014 - Ardèche Claire
