## Fiche de recensement Repère de crue : SALAVAS - crue du 30/09/1958

Code du repère : **SALA\_S02\_1958**

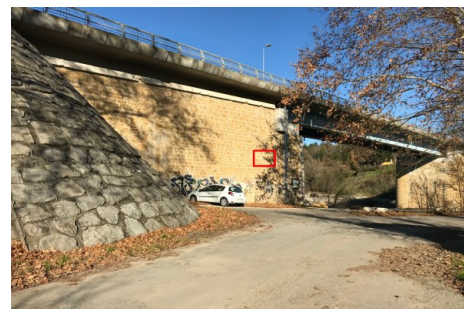
Localisation du repère - vue d'ensemble.  
Prise de vue : Décembre 2018 - EPTB Ardèche

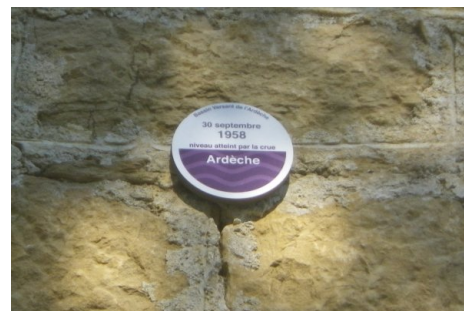
- Matérialisation du repère : plaque en lave émaillée
- Support : Culée du pont
- Etat de conservation : Bon
- Date de la crue : 30/09/1958
- Niveau atteint par la crue (mètres NGF\*) : 90,87
- Hauteur par rapport au sol (mètres) : 4,43

Zoom sur le repère de crue.  
Prise de vue : Septembre 2018 - EPTB Ardèche
