Fiche de recensement

Repère de crue : JAUJAC - crue du 22/09/1890

Code du repère : **JAUJ_S01b_1890**

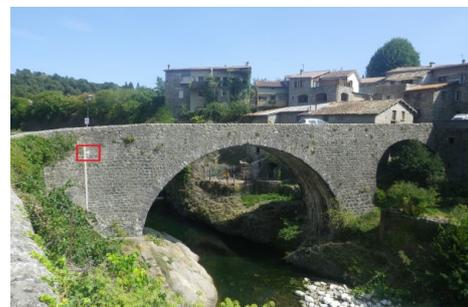
Localisation du repère - vue d'ensemble.
Prise de vue : Septembre 2018 - EPTB Ardèche

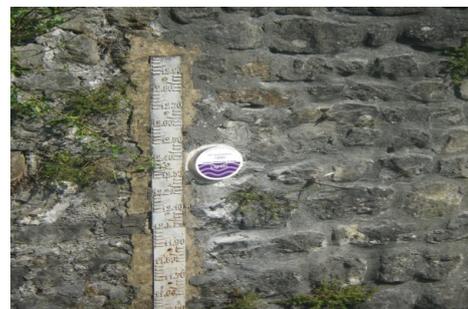
- Matérialisation du repère : Lave émaillée
- Support : Pile du pont
- Etat de conservation : Bon
- Date de la crue : 22/09/1890
- Niveau atteint par la crue (mètres NGF*) : 399,42
- Hauteur par rapport au sol (mètres) : -

Zoom sur le repère de crue.
Prise de vue : Septembre 2018 - EPTB Ardèche
