## Fiche de recensement

### Repère de crue : JOYEUSE - crue du 22/09/1992

Code du repère : **JOYE\_S04\_1992**

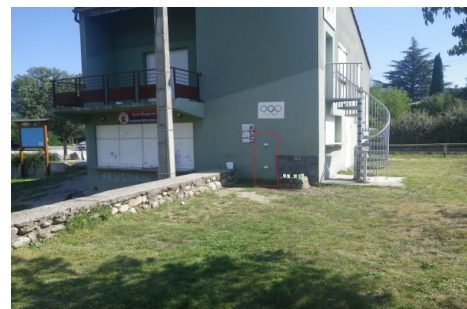
Localisation du repère - vue d'ensemble.  
Prise de vue : Septembre 2018 - EPTB Ardèche

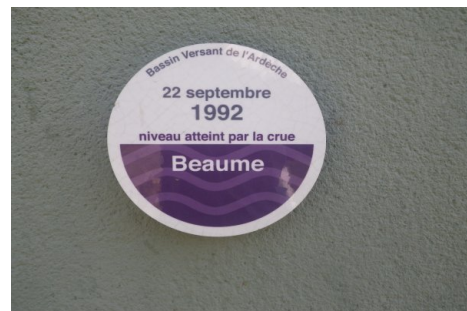
- Matérialisation du repère : Lavé émaillée
- Support : Bâtiment
- Etat de conservation : Bon
- Date de la crue : 22/09/1992
- Niveau atteint par la crue (mètres NGF\*) : 160,94
- Hauteur par rapport au sol (mètres) : 1,17

Zoom sur le repère de crue.  
Prise de vue : Septembre 2018 - EPTB Ardèche
