## Fiche de recensement

### Repère de crue : BEAUMONT - crue du 22/09/1992

Code du repère : **BEAM\_S01\_1992**

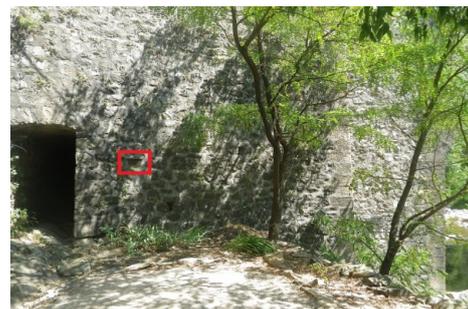
- Adresse : Pont des Deux Aygues, D220
- Commune : BEAUMONT
- Détail de l'emplacement : A l'aval de la culée du Pont
- Coordonnées Lambert 93 (mètres) : 795132,2 / 6380378,5
- Cours d'eau : BEAUME / rive D

Localisation du repère - vue d'ensemble.  
Prise de vue : Septembre 2014 - Ardèche Claire

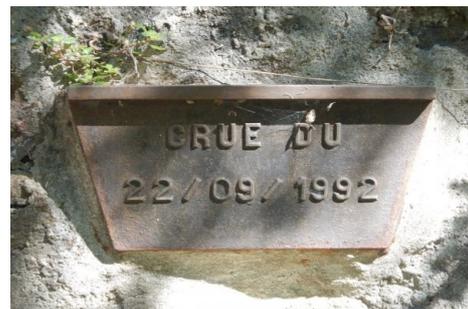
- Matérialisation du repère : Plaque en fonte
- Support : Culée pont
- Etat de conservation : Moyen
- Date de la crue : 22/09/1992
- Niveau atteint par la crue (mètres NGF\*) : 212,12
- Hauteur par rapport au sol (mètres) : 1,69

Zoom sur le repère de crue.  
Prise de vue : Septembre 2014 - Ardèche Claire
