## Fiche de recensement

### Repère de crue : SAINT-MARTIN-D'ARDECHE - crue du 22/09/1992

Code du repère : **SMTA\_S07\_1992**

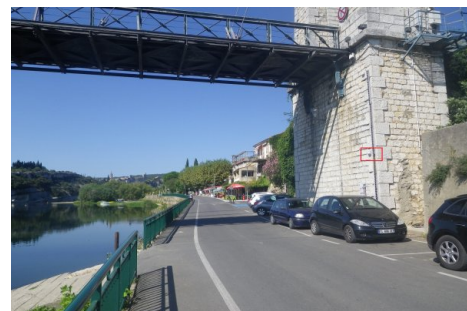
Localisation du repère - vue d'ensemble.  
Prise de vue : Septembre 2018 - EPTB Ardèche

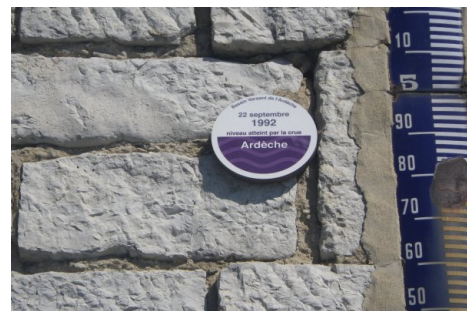
- Matérialisation du repère : Plaque de lave émaillée
- Support : Pile du pont
- Etat de conservation : Bon
- Date de la crue : 22/09/1992
- Niveau atteint par la crue (mètres NGF\*) : 50,63
- Hauteur par rapport au sol (mètres) : 3,29

Zoom sur le repère de crue.  
Prise de vue : Septembre 2018 - EPTB Ardèche
